航空機の安全性・信頼性確保と航空宇宙品質マネジメントシステムについて —最近の航空機事故及び重大インシデント事例の考察—

主任研究員 伴野 道彦

3. 航空機事故事例：カンタス航空 A380 型機のアコンテインド・エンジン・ロータ破損事故

4. 航空機重大インシデントの事例 : ボーイング 787 のバッテリー問題

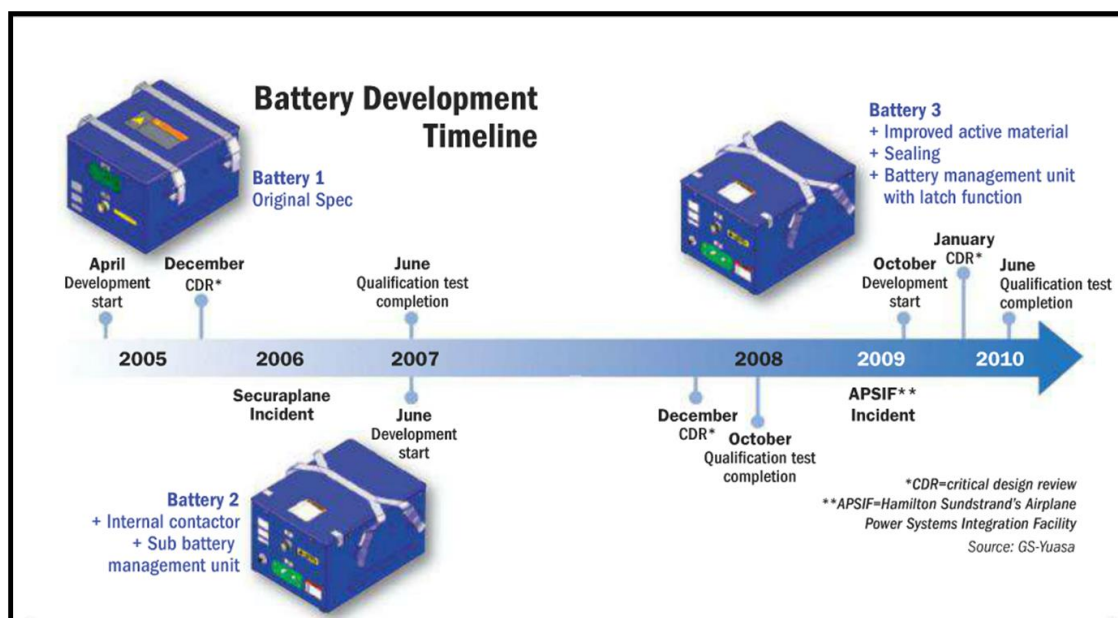
出典[5] : AVIATION WEEK & SPACE TECHNOLOGY/APRIL 29, 2013 P26, 27

出典[5]に記載されている、「Battery Development Timeline：バッテリー開発年表」を下記に示すが、驚くべきことに、当該バッテリーの開発段階では、当初の製品の製品認証試験完了が2007年6月であるが、2006年以降2度の大きな火災発生事故を起こしており、それらを契機に開発が見直され、3世代目の開発品の認証試験が完了したのは、2010年6月であると記述されている。

又、当該バッテリーシステムの開発段階での不具合の詳細は、公開されている資料からは不明であるが、出典[5]の雑誌記事に記載された不具合内容や、取られた改善対策内容から、今回の事案の発端となったセルの発火事象はある程度予測されており、今回対策として採られた内容も、従来の対策内容の延長ないし強化策と理解できるものであり、セルの発火に対する封じ込め対策にはな

っている、セル発火の根本原因の究明と再発防止に至っていないのは明白である。
